# Ulykkesrapport fra ulykke ved Askholmene

## 13.02.2021

Denne rapporten er utarbeidet av Norges Dykkeforbund. Ulykkeskommisjonen består av Ronny Arnesen, Martin Baade Karlsson, Geir Gundersen og Gunnar Midtgaard.

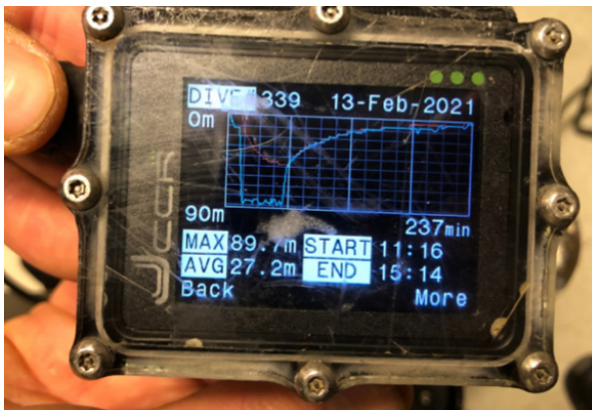
Bildet ovenfor viser computeren til forulykkede etter Dykk 1.

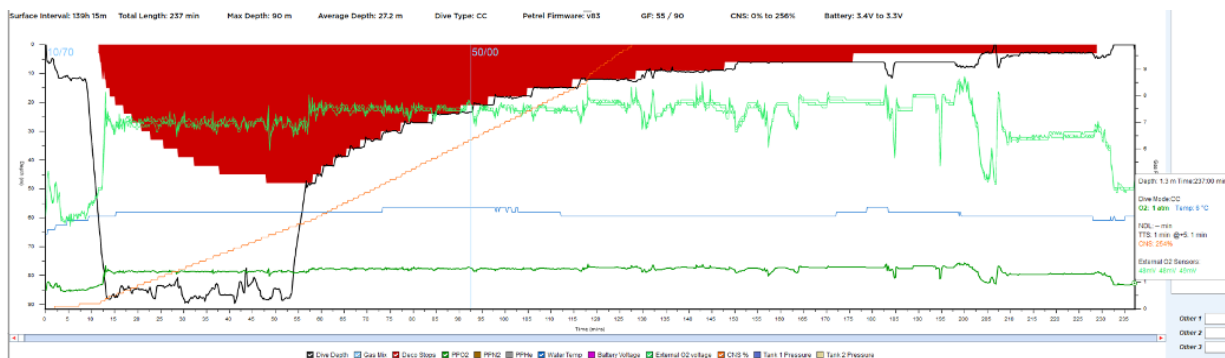
Målsetningen med dykket var å rigge opp slangen fra vraket opp til grunt vann. Dykket gikk som planlagt. Arbeidet, som var målet for dykket ble gjennomført etter planen. Under arbeid med slangen på 90m ble masken slått bort. Da fant forulykkede frem backupmasken og fortsatte arbeidet. Total dykketid for dette dykket var 237 min, bunntid ca 35 min (40min ink nedstigning).

Figur 1: Sort linje viser dybde i meter. Tre grønne linjer viser millivolt i de tre ulike cellene. Mørkere grønn linje viser PO2. Beregnet utfra millivolt på de tre ulike cellene. Blå vertikale linjer markerer gassbytter.

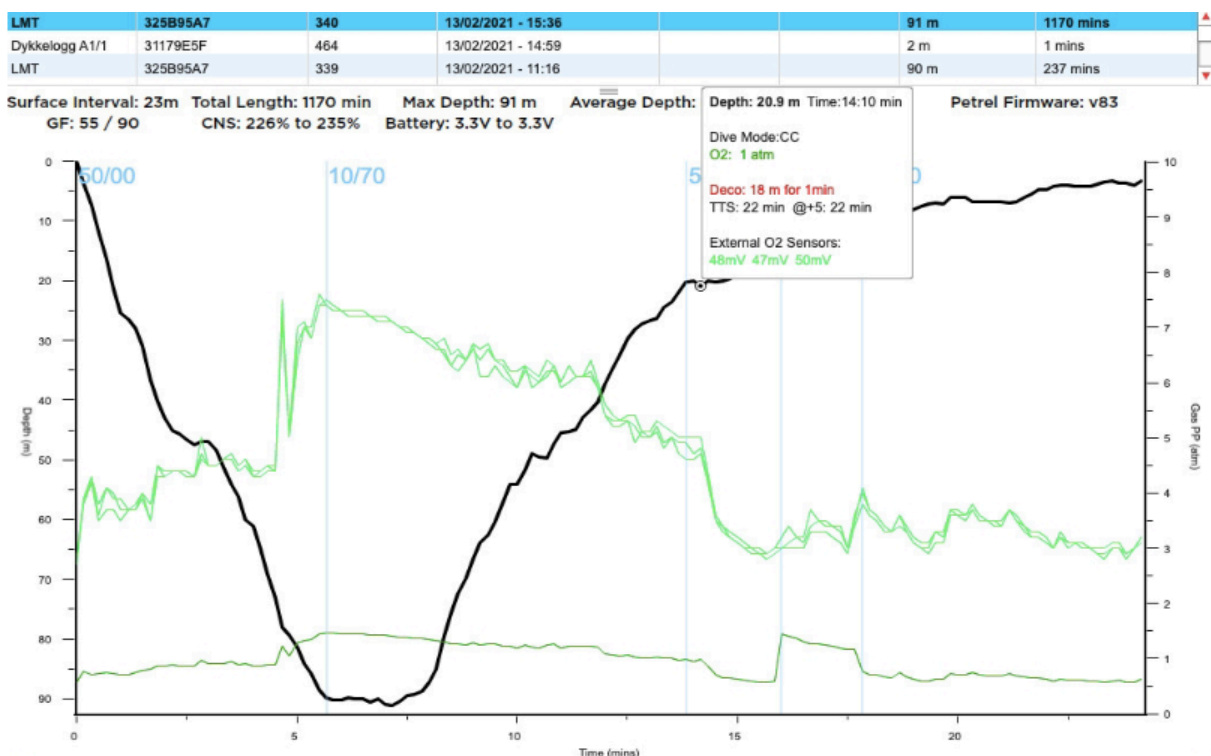
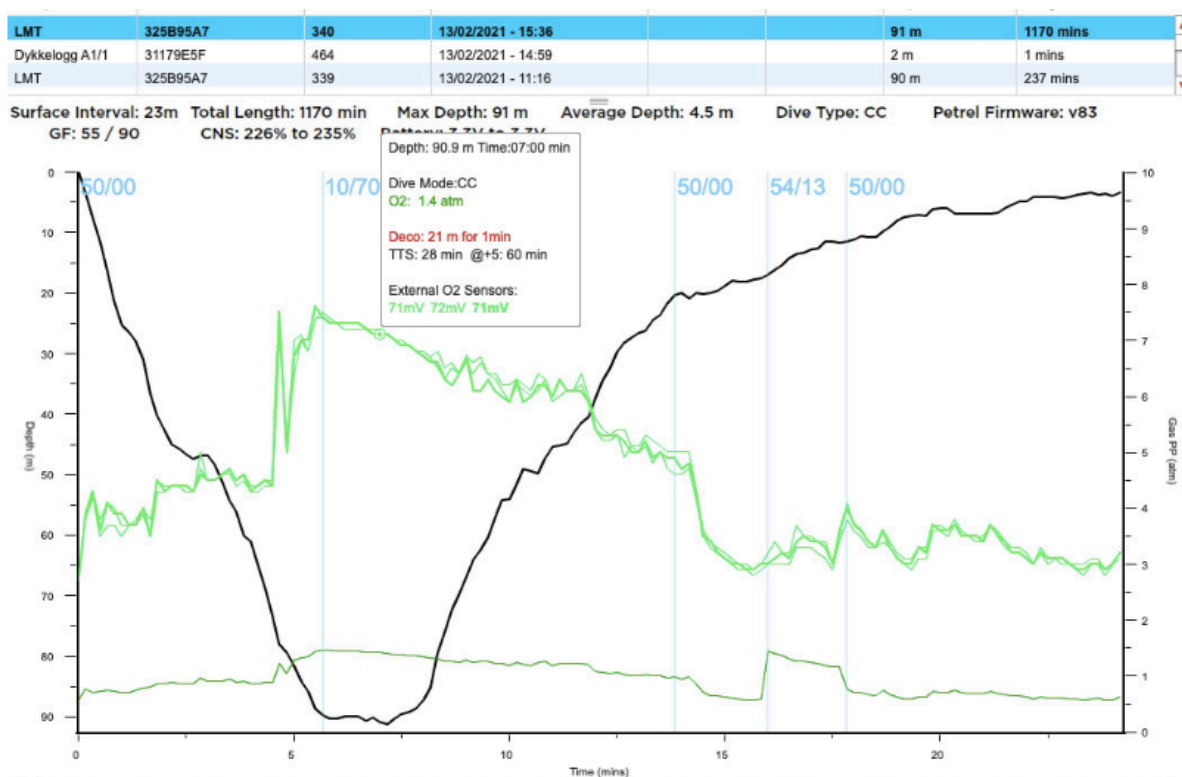
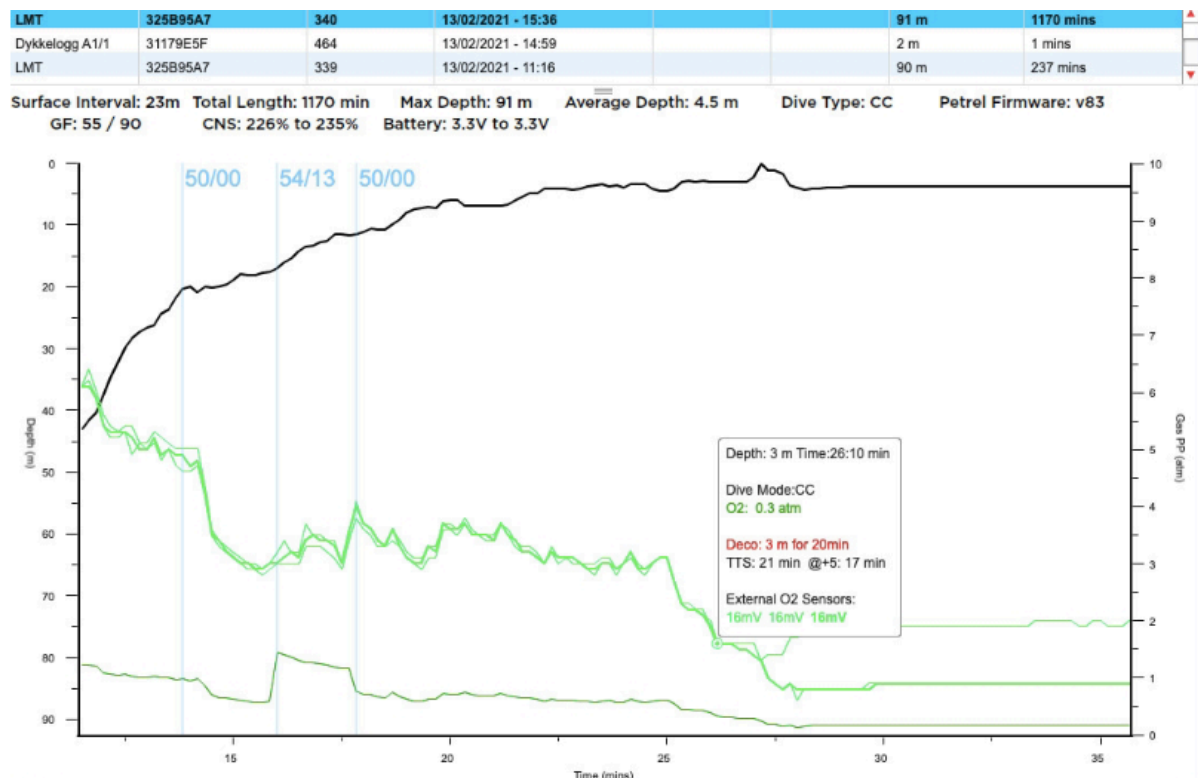
Etter en nedstigning på 5 minutter oppholder forulykkede seg på 90m i 3 minutter, før oppstigningen begynner. Oppstigningen følger dekompresjonstaket frem til 25 minutter ut i dykket. Der viser kurven at forulykkede så vidt er innom overflaten før kurven stabiliseres på 3-4m. Det ansees å være sannsynlig at bevissthetstapet har skjedd i rett i forkant av, eller under denne oppstigningen til overflaten. I overflaten har sannsynligvis

3)Endring CC (closed circuit) gass 50/00 etter 14 minutter (21m). I forbindelse med dette byttet på controlleren, gjøres det normalt en diluent flush av 50%. Kurven i profilen viser ikke den forventede økningen i PO2.

4)Endring til OC (bailout gass) 54/13 etter 16 minutter (17m). Byttet kan indikere at forulykkede opplevde symptomer, eller hadde utfordringer med ventilering (som tung pustemotstand), og byttet til bailout gass.

5)Endring til CC (closed circuit) 50/00 etter 18 minutter (11m). Byttet kan indikere at forulykkede byttet tilbake til rebreatheren og ønsket å fortsette på maskinen.

Figur 2: Figur 2,3 og 4 viser dykkeloggen til forulykkede på Dykk 2. Sort linje viser dybde i meter. Tre grønne linjer viser millivolt i de tre ulike cellene. Mørkere grønn linje viser PO2. Beregnet utfra millivolt på de tre ulike cellene. Blå vertikale linjer markerer gassbytter.

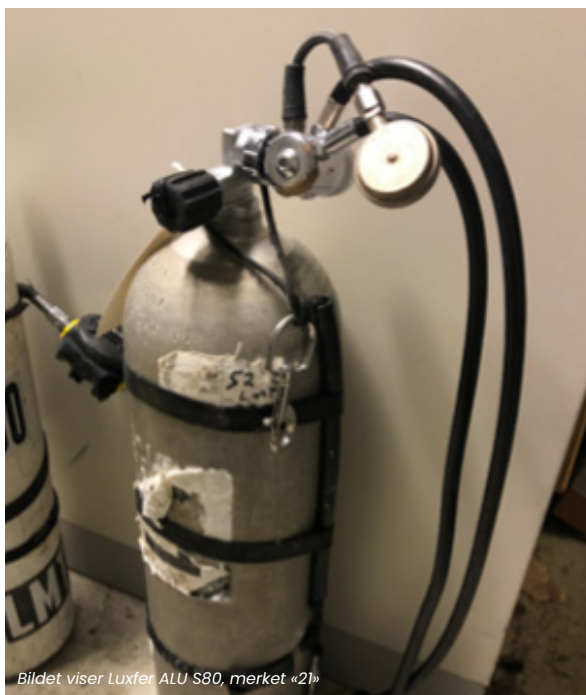
Trykk: 120Bar  
Analyse:  
Analyse 1 – 47,7  
Analyse 2 – 46,8. Ingen helium.  
Analysetape: Merket 52%, LMT, 09/07 (sannsynligvis 2020)  
Ventil: Apeks DS4 med XTX 200.

Slange til ventil og inflatorslange til drakt var løse. Det kan indikere bruk. DS4 merket med service 6/2-21. Mellomtrykk 9,5 med en moderat lekkasje som ga 10,0 etter 5min. Både XTX 200 og inflatorslange testet og fungerer tilfredsstillende.  
Gassprøve: Utført

Bildet viser Luxfer ALU S80, merket «21»

– Forulykkede startet gjerne dykk med 160–200bar. Dette indikerer at det er benyttet noe gass på dykk 1 og /eller dykk 2.

– Forulykkede byttet normalt til 50% som CC gass under oppstigning. Dette indikerer at bruk av 50% er naturlig ved dykk 1 og eventuelt dykk 2. Det indikerer også at analysetape ikke gjelder gassen som er på flasken.

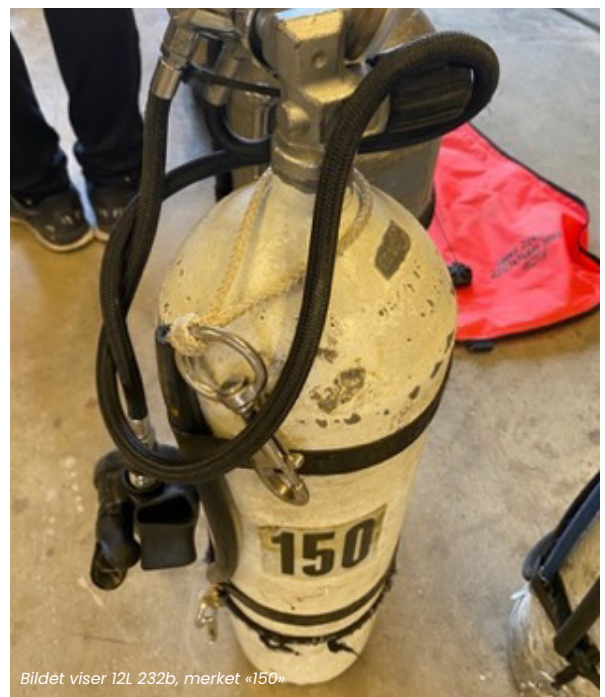
Trykk: 195bar  
Analyse:  
Analyse 1 – 8,1 / 74,8  
Analyse 2 – 8,3 / 75,5  
Analysetape: Ikke merket

Ventil: Apeks DS4 XTX 50. Slange til ventil plassert under strikk. DS4 merket service 08/04-20. Mellomtrykk 9,2. XTX 50 har en stor stabil lekkasje som indikerer feil ved lavtrykkstestet. Ventilen fungerer å puste på. «cracking resistance» skrudd helt helt ut. Venturi skrudd på «pluss».  
Gassprøve: Utført

Bildet viser 12L 232b, merket «150»

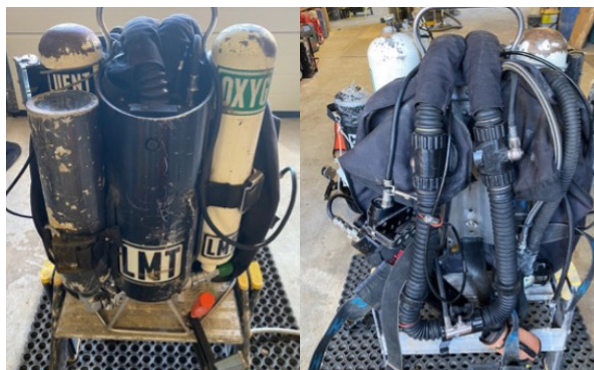
Konfigurert som CE- versjon med unntak av shut off mot ADV og diluent MAV som begge er tatt bort.

Bildet viser forulykkedes JJ-CCR maskin.

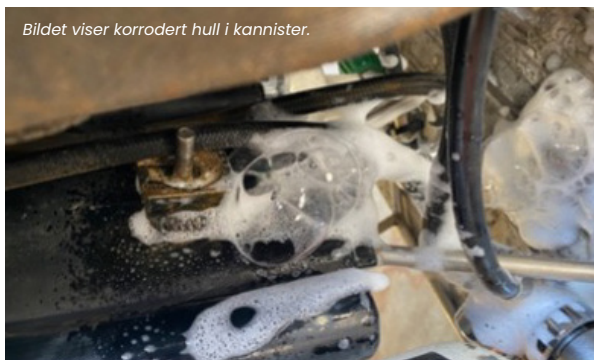
Positiv test: Ikke mulig da det er korrodert hull i kannister.

Negativ test: Ikke mulig da det er korrodert hull i kannister.

Bildet viser korrodert hull i kannister.

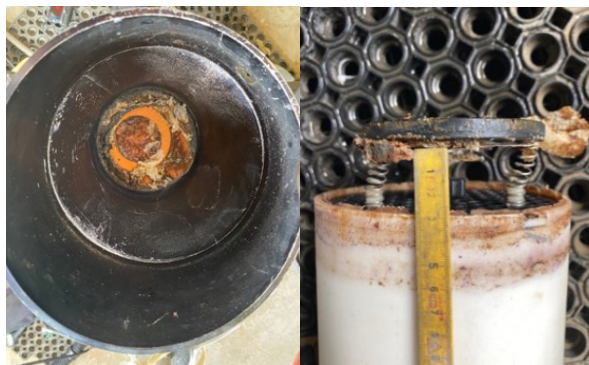
Fuktig Sofnolime hele veien gjennom. Merker i kannister indikerer at vann har stått over tid 6cm opp fra bunn av kannister på scrubber. Prøve av Sofnolime tatt.

Merker i kannister indikerer at vann har stått over tid 6cm opp fra bunnen.

Ved gjennomgang av utstyr ble det funnet vann i kannister og scrubber. Det var indikasjon i form av «radialt korrosjonsmerke» på innsiden av kannister som tilsier at det var ca 2 liter vann i kannister under oppbevaring. Dette kan ha kommet inn gjennom munnstykke etter at bevissthetstap.

Vann kan ha kommet inn via 1. trinn fra oksygenflaske etter at oksygenflasken ble tom. En slik vanninntrenging kan skje. Det ble påvist gjennom kammertest 2.

1) Vannmengde av betydning kan trenge inn fra 1. trinn, via solenoiden til scrubberen ved tom oksygenflaske. Dykkere som bruker CCR oppfordres til å være oppmerksom på dette.

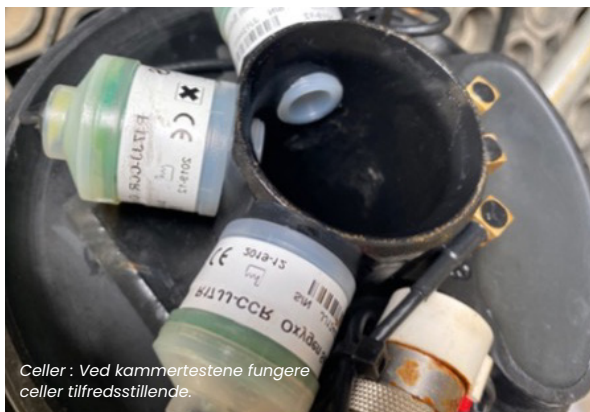
Produksjonsdato på samtlige tre celler 12/2019. Ved kammertestene fungerte celler tilfredsstillende.

Celler: Ved kammertestene fungerte celler tilfredsstillende.

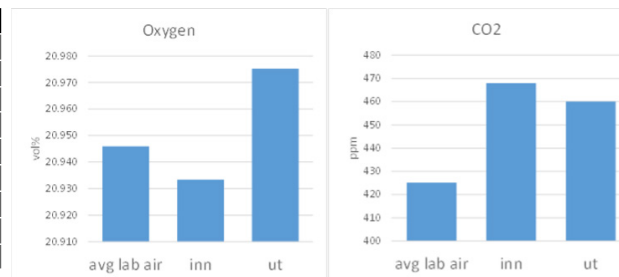
Resultat av gassprøver viser svært lave forskjeller mot luft. Grunnet oppbevaring og korrusjonsskade på kannister, er gassen hentet med sprøyte fra inn og ut lunge trolig homogenisert med omgivende luft. Målingene viser små forskjeller på inn og ut lunge, som potensielt kan ansees som en indikasjon. På tabellen under kommer det frem at konsentrasjon av O2 og CO2 var motsatt av hva en normalt ville sett.

Figur 5 og 6: Tabell og figur viser at konsentrasjon av O2 og CO2 var motsatt av hva en normalt ville sett.

Nok O2 i inn og utluft, men rart at det er mer O2 i ut- enn innluft. CO2 vice versa men ikke faretruende.

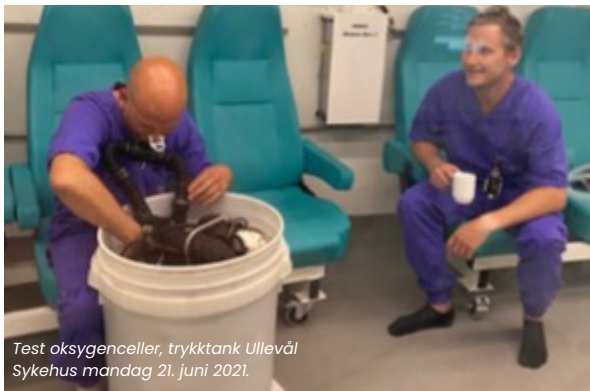
Test oksygenceller, trykktank Ullevål Sykehus mandag 21. juni 2021.

Testen viser etter gruppens vurdering at celler ved tidspunkt for gjennomføring av test fungerer normalt. Det indikerer at cellene har fungert ved ulykkestidspunkt og at målte verdier i profil for dykket er korrekt.
