# Ulykkesrapport fra ulykke ved Askholmene

## 13.02.2021

Denne rapporten er utarbeidet av Norges Dykkeforbund. Ulykkeskommisjonen består av Ronny Arnesen, Martin Baade Karlsson, Geir Gundersen og Gunnar Midtgaard.

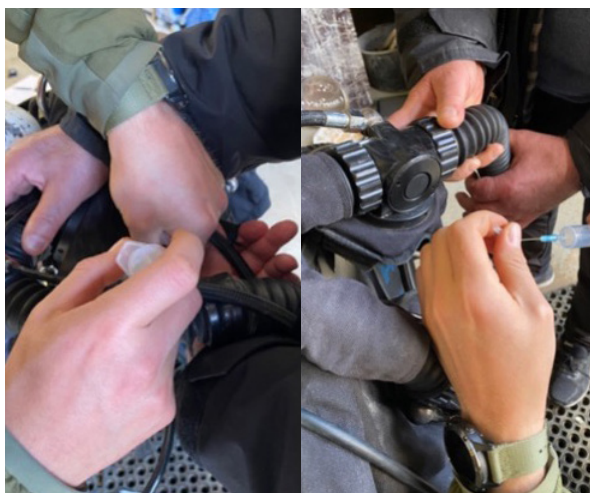
Sprøyteprøve på 20ML tatt fra begge lunger.

Resultat av gassprøver viser svært lave forskjeller mot luft. Grunnet oppbevaring og korrusjonsskade på kannister, er gassen hentet med sprøyte fra inn og ut lunge trolig homogenisert med omgivende luft. Målingene viser små forskjeller på inn og ut lunge, som potensielt kan ansees som en indikasjon. På tabellen under kommer det frem at konsentrasjon av O2 og CO2 var motsatt av hva en normalt ville sett.
